# INFORME FINAL

## INVESTIGACION DE ACCIDENTES

ID PREVAC.COM	<b>19700204</b>		
FUENTE	JIAAC	ID. ORIG.	Informe JIAAC N° 2964
FECHA Y HORA	4 de febrero de 1970 – 20:55 Hora local argentina		
LUGAR	Loma Alta – 35 Km S de Resistencia – Chaco.		
AERONAVE	AVRO 748		
MATRICULA	LV-HGW	DESIG. N° VUELO	AR707
PROPIETARIO	Aerolíneas Argentinas		
TIPO OPERACIÓN	Transporte Aéreo Regular de Pasajeros		
OPERADOR	Aerolíneas Argentinas

Informe JIAAC N° 2964

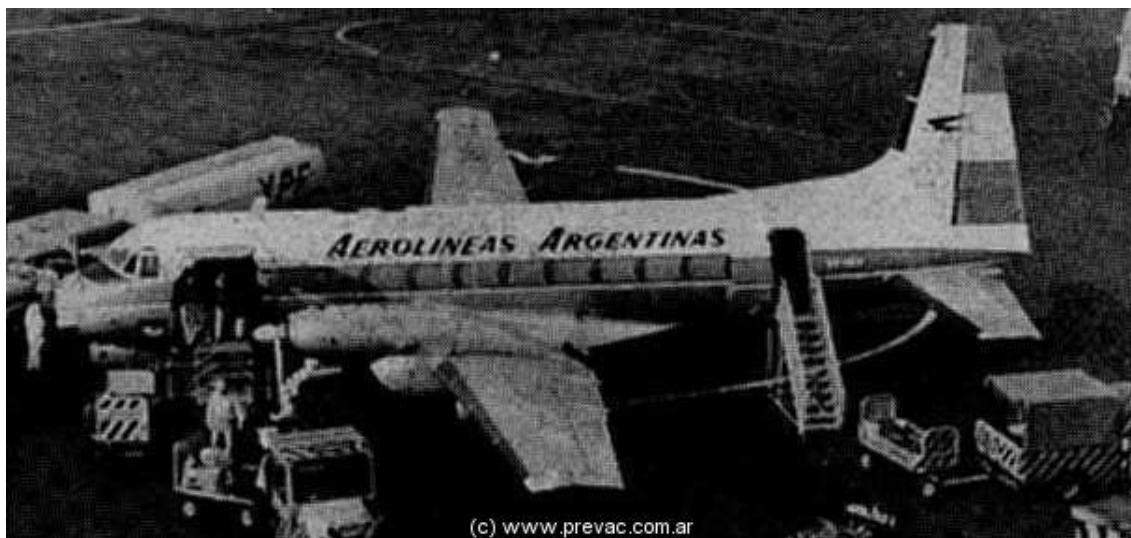
**Fig. 1 – Avro 748, similar al accidentado, de Aerolíneas Argentinas, en Aeroparque J. Newbery (Buenos Aires).**
